**Utgraving av isolasjonsmateriale forårsaket av storkmaur  
(*Camponotus ligniperda*, årevinger; maur)**

**Avdeling for skadedyrbekjempelse**

# Utgraving av isolasjonsmateriale forårsaket av storkmaur (*Camponotus ligniperda*, årevinger; maur)

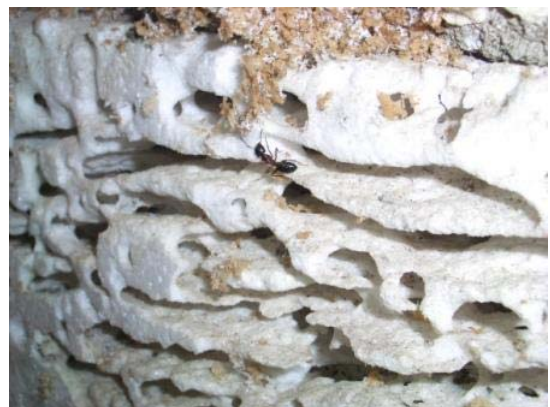
Bilde 2: Skade i ekspandert polystyren forårsaket av storkmaur (*Camponotus ligniperda*).

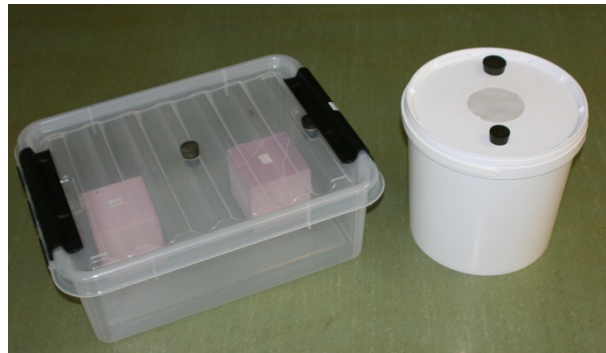
**Maurkasser:** Testene ble utført i hvite 10,8 l plastbøtter eller i gjennomsiktige rektangulære 21,0 l kasser (bilde 3). Lokkene som forseglet maurkassene, hadde to små åpninger ( $\varnothing = 3,0$  cm) som gjorde det mulig å overføre maur og undersøke aktiviteten visuelt. Åpningene ble lukket med kompakte gummikorker under eksperimentet. For tilførsel av frisk luft hadde lokket på bøtten en større åpning ( $\varnothing = 8,4$  cm) på midten som var permanent dekket av et finmasket nett. De firkantede kassene hadde en smal åpning mellom kassen og lokket for lufttilførsel.

**Bilde 3:** Kasser brukt til å teste isolasjonens evne til å motstå reirutgraving forårsaket av stökkmaur (*Camponotus ligniperda*).

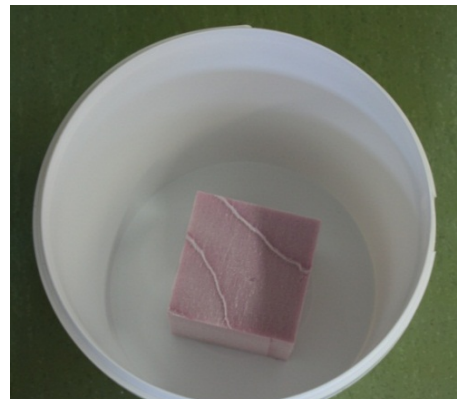
Ti testenheter (10 × 10 × 10 cm) av hver av de tre isolasjonstypene ble individuelt fordelt på 30 separate bøtter (3 × 10). Alle isolasjonsblokkene ble plassert midt i bøtten med den ene siden av testkuben horisontalt mot bunnen av bøtten (bilde 4). 25 stokkmaur ble deretter plassert i hver bøtte, og påbegynt angrep ble målt ved å registrere forekomst eller fravær av utgravde biter av isolasjonsmateriale. Isolasjonsblokkene ble undersøkt etter 3, 6, 9, 22 og 31 timer. Etter 31 timer ble antall levende og døde maur talt opp, og utgravningen ble kvantifisert ved hjelp av visuell undersøkelse og reirets kategoripoengsum (se «Måling av skade» ovenfor for kategoribeskrivelse).

**Bilde 4:** Plassering av isolasjonsblokker i testbøtter.

Åtte testenheter (10 × 10 × 10 cm) av hver av de tre isolasjonstypene ble individuelt fordelt på 24 separate bøtter (8 × 3). Isolasjonsblokkene ble plassert midt i bøttene med den ene siden av testkuben horisontalt mot bunnen av bøtten (bilde 4). 50 stokkmaur ble deretter plassert i hver bøtte, og maurene fikk mulighet til å forsøke å etablere seg i isolasjonsblokkene i fem dager. Etter disse fem dagene ble antall levende og døde maur talt opp, og den påførte skaden ble kvantifisert i henhold til de fire metodene beskrevet ovenfor.

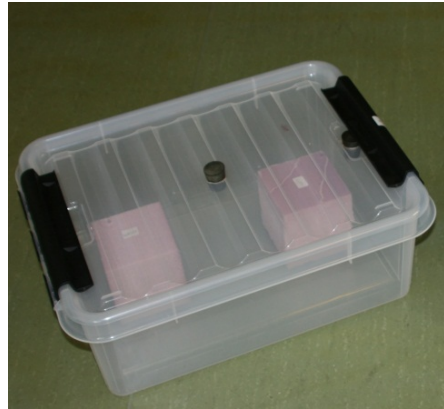
16 testenheter (10 × 10 × 10 cm) av hver av de tre isolasjonstypene ble fordelt på 24 firkantede plastkasser (16 / 2 × 3). To og to testenheter av samme type ble plassert med 13 cm avstand i samme kasse (bilde 5). Kassene ble deretter plassert over elektriske varmekabler og satt på en slik måte at kun én av de to isolasjonsblokkene hadde økt temperatur. Den generelle temperaturen i rommet ble holdt lav via klimaanlegget, slik at det var en omtrentlig temperaturgradient på 5 °C mellom de to isolasjonsblokkene. 25 stokkmaurarbeidere ble deretter plassert i hver bøtte sammen med fem maularver. Maurene fikk mulighet til å forsøke å etablere seg i isolasjonsblokkene i tre dager. Tre ganger om dagen ble maurene som hvilte på eller innenfor 1 cm avstand fra de kalde og varme isolasjonsblokkene, talt opp. Eventuell forflytning av larver fra den ubeskyttede utsiden til sikkerheten inne i isolasjonsblokkene ble også registrert. Etter de tre dagene med reiretablering ble antall levende og døde maur talt opp, og påført skade på isolasjonsblokkene ble kvantifisert i henhold til utgravd område.

**Bilde 5:** Plassering av isolasjonsblokker i testkasser.
