Energieffektivt byggande i kallt klimat

Slutrapport

Ronny Östin, Erik Eklund, Christer Johansson
2012-12-27

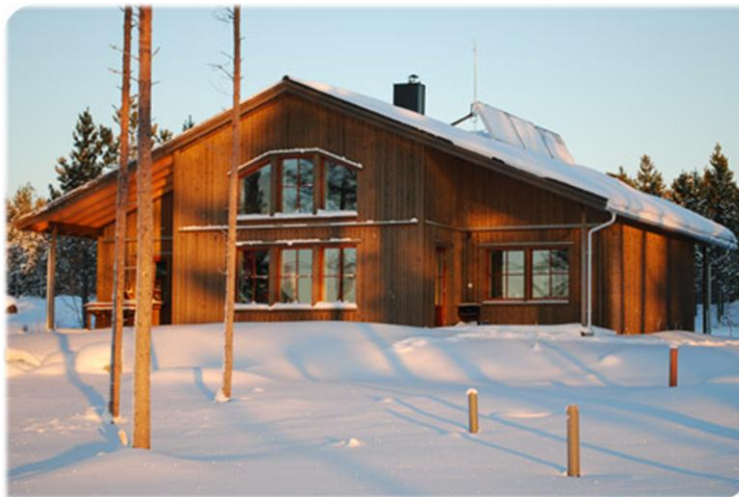
Figur 1.1 Villa Falk

Villa Falk är en enfamiljsvilla med en uppvärmd bostadsyta på 175 m² fördelat på bottenvåning och loft. Villan har invändigt ryggåstak och utvändigt sadeltak i plåt samt fasad av lockpanel i trä. Tomten är belägen i Må-Bra-Byn i Sikeå och är skänkt av Robertsfors kommun. Under hittillsvarande mätperiod har huset bebotts av två vuxna.

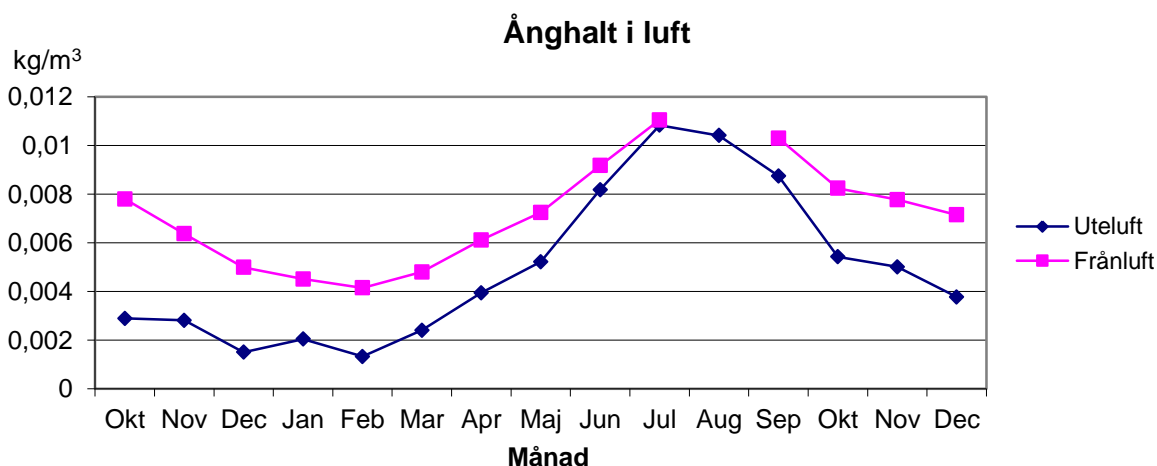
Figur 1.2 - Ånghalt i utomhus- och i frånluft, oktober – december 2010 och 2011. Mätdata av fukt i frånluften saknas för augusti 2011.

Skillnaden i ånghalt mellan från- och uteluften är ett mått på fukttillskottet från människor och diverse andra aktiviteter till inomhusluften. Ånghalten i uteluften varierar naturligt över året och är som lägst under kyliga vintermånader och som högst under regniga sommarperioder. Ånghalten i frånluften följer variationen i uteluftens ånghalt, vilket exemplifieras av figur 1.2, och fukttillskottet under hela mätperioden är i genomsnitt 2,3 g/m³.

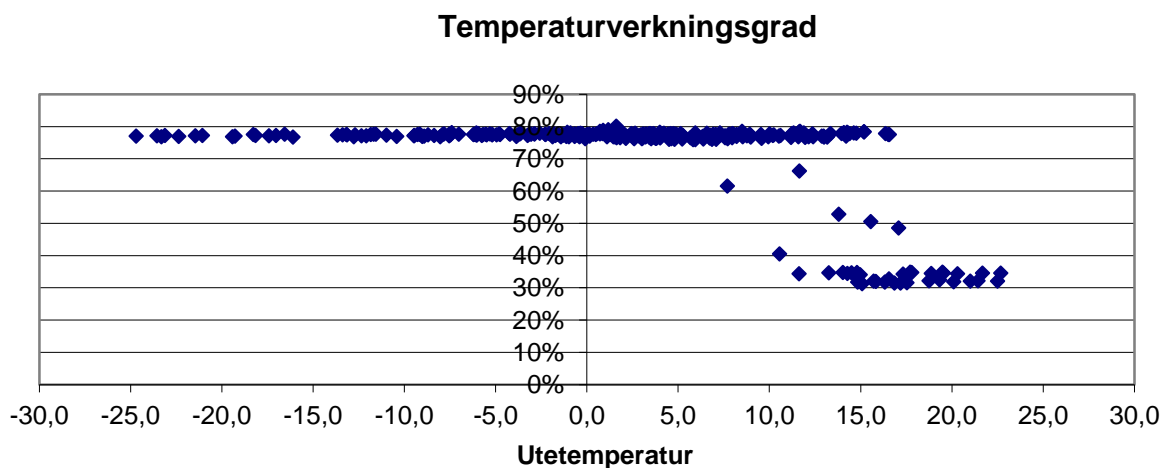
Figur 1.3 – Temperaturverkningsgrad luft-luft värmeväxlare baserad på mätta dygnsmedeltemperaturer vid olika utetemperaturer.

Baserat på mätningar av frånluft-, tilluft- och utelufttemperatur efter den markförlagda tilluftkanalen beräknas värmeväxlarens temperaturverkningsgrad. Figur 1.3 visar dygnsmedelvärden av temperaturverkningsgraden vid olika utetemperaturer. Temperaturverkningsgraden är konstant över hela utetemperaturintervallet. Den avtagande verkningsgraden vid utetemperaturer över ca 10°C beror på bypass-drift, vilket åstadkommer att övertemperaturer sommartid kan undvikas.

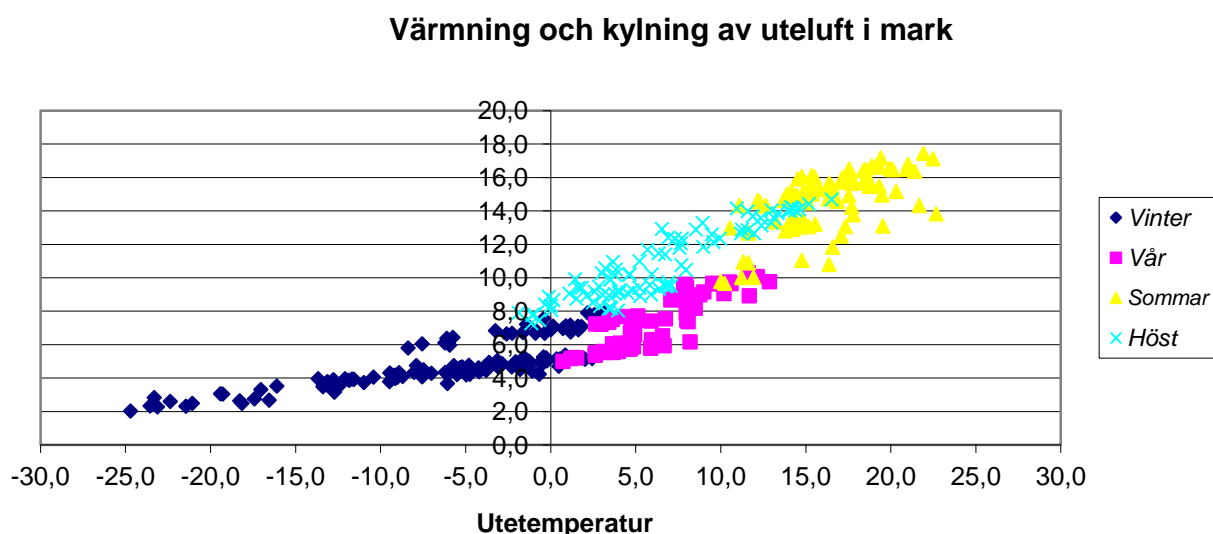
Figur 1.4 – Uteluftens temperatur efter passagen av markförlagd tilluftkanal. Symboler: *Vinter* avser dec tom mars, *Vår* avser apr tom maj, *Sommar* avser juni tom aug och *Höst* avser sep tom nov.

Förklaringen till den konstanta temperaturverkningsgraden är förvärmningen av uteluften via passagen i den markförlagda tilluftkanalen, se figur 1.4 som visar dygnsmedelvärden av temperaturen. Vid utetemperaturer ned till -25°C är inkommande uteluft till värmeväxlaren 2°C, dvs en temperaturökning med hela 27°C. Vid den lägsta utetemperaturen -29,5°C (tim-medelvärde) motsvarar detta med uppmätt tilluftflöde en värmeeffekt på 0,9 kW.

Uteluftens temperatur efter värmning och avkylning i den markförlagda kanalen vid olika utetemperaturer är sammanställd för olika tidsperioder i figur 1.4.

En jämförelse av vår och höst, figur 1.4, visar att hösten genomgående ger en bättre markförvärmning som resulterar i högre lufttemperaturer. Driftläge 1 och 2, enligt figur 1.5, tillämpas båda inom utetemperaturintervallet -3 till 8°C, men skillnaden i den markförvärmda uteluften är trots det 3 till 4°C högre under hösten. Detta är en konsekvens av att värmelagret, som omger tilluftkanalen, laddas under sommaren och dräneras på energi under vintern.

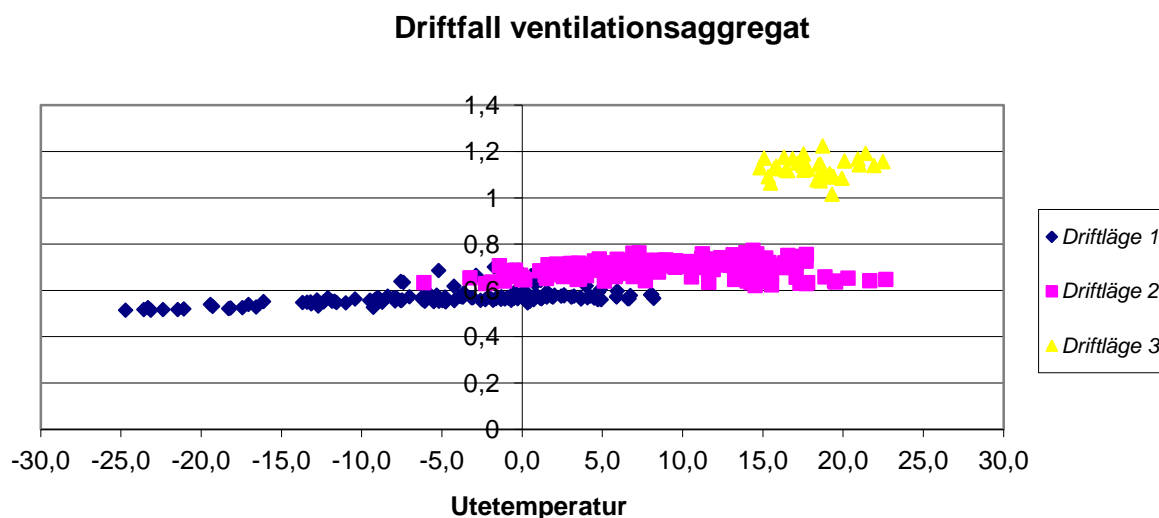
Figur 1.5 – Olika driftfall av ventilationsaggregat. Uppmätt medeleffekt för de olika fallen är: 24 W Driftläge 1, 29 W Driftläge 2 och 47 W Driftläge 3.

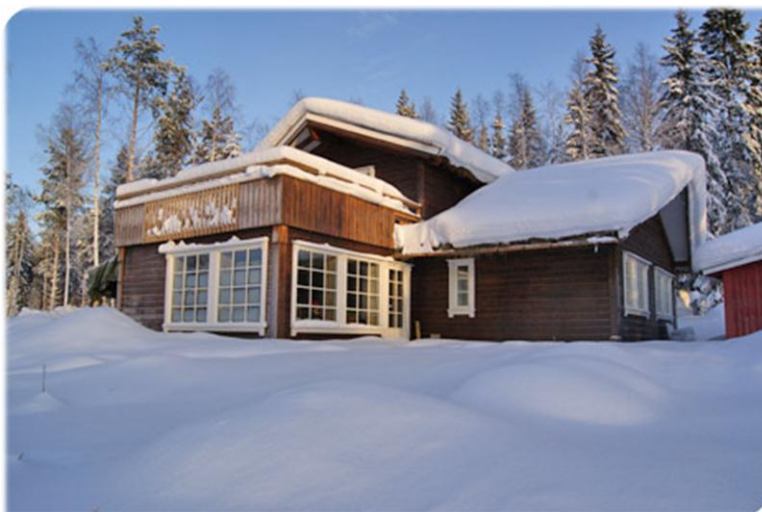
Figur 2.1 villa Pettersson

Villa Pettersson är en enfamiljsvilla med boareal 139 m². Huset är delvis byggt i två plan och har en terras på den låga delen mot sydväst. Byggnaden har liggande träfasadsplåt och spröjsade fönster. Yttertaket är belagt med torv med takrännor av trä. Entrén är placerad i väster och från öst finns en ingång till husets tvättstuga. Grundplatta är i betong och stommen är uppförd som dubbel regelstomme i trä.

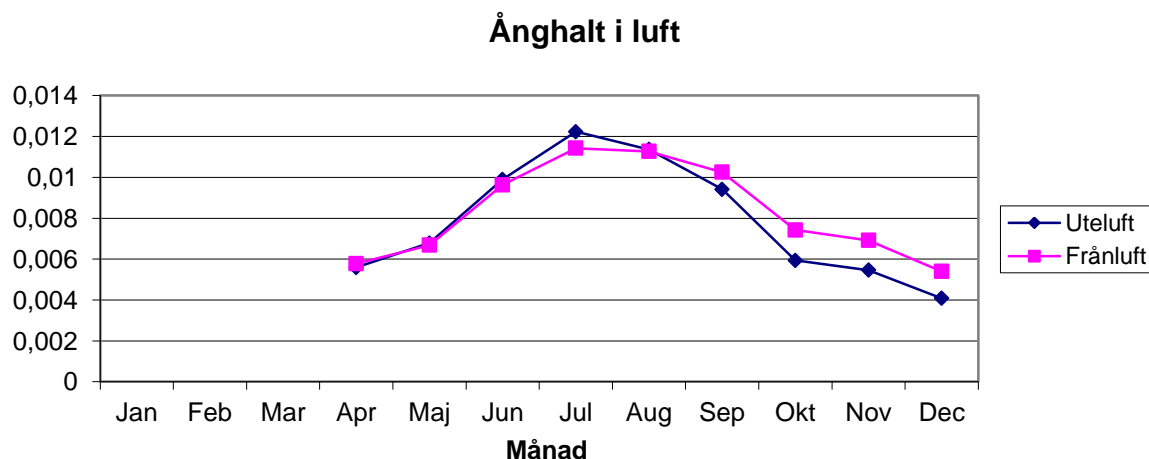
Figur 2.2 – Ånghalt (kg/m^3) i ute- och frånluft under 2011, mätningar startade i april 2011.

Sensorer för mätning av temperatur och relativ fuktighet installerades i isolermaterial i tak, väggar och golv (under betongplattan) i samband med byggnationen av huset. Baserat på dessa mätdata har även ånghalter beräknats. Månadsmedelvärden av temperatur- och fuktmätningarna redovisas i bilaga 2, tabellerna B2.1 – B2.4. Figur 2.2 visar månadsmedelvärden av ånghalten i utomhus- och frånluften under den inledande mätperioden. Ånghalten i uteluften har en naturlig variation över året och är som lägst under de kalla vintermånaderna och som högst under sommarmånaderna. Skillnaden i ånghalt mellan från- och uteluften utgör fuktillskottet från människor och diverse andra fuktavgivande aktiviteter till inomhusluften. Om det antas att en högre fuktnivå i frånluften jämfört med i uteluften är kopplad till mänsklig aktivitet så indikerar mätdata enligt figur 2.2 att huset började bebos i början av hösten 2011.

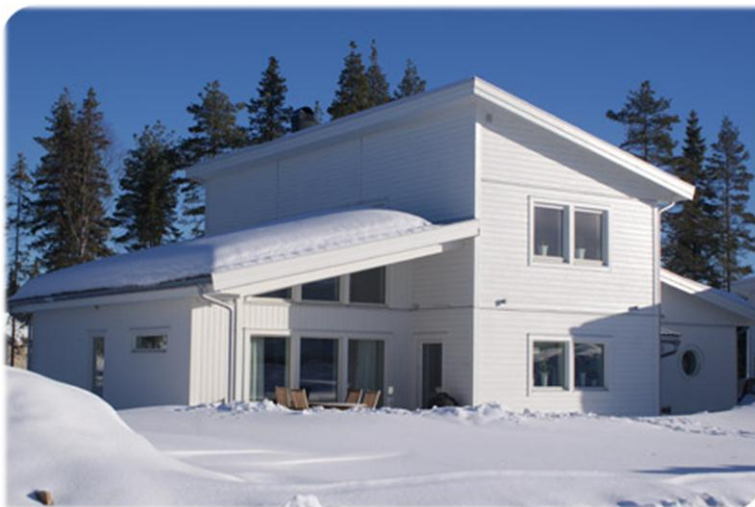
Figur 3.1 villa Carlstedt

Villa Carlstedt är en enfamiljsvilla med en uppvärmd boarea om 217 m². Huset är delvis uppfört i två våningsplan. Byggnaden har liggande träpanel som fasadmateriäl och relativt stora fönster mot söder. Yttertak \ddot{a} t är belagt med takpannor i betong. Grundkonstruktionen utgörs av betongplatta p \ddot{a} mark och stommen är en regelstomme i trä. Under mätperioden har huset varit bebott av två vuxna och två barn.

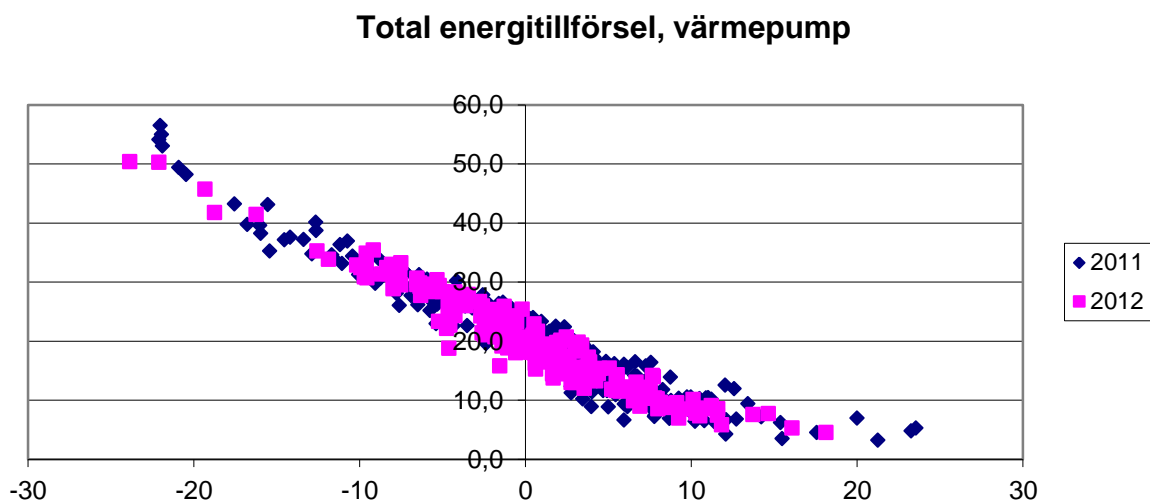
Figur 3.5 – Total elenergitillförsel till värmepumpsystemet (kWh/dygn) vid olika utetemperaturer.

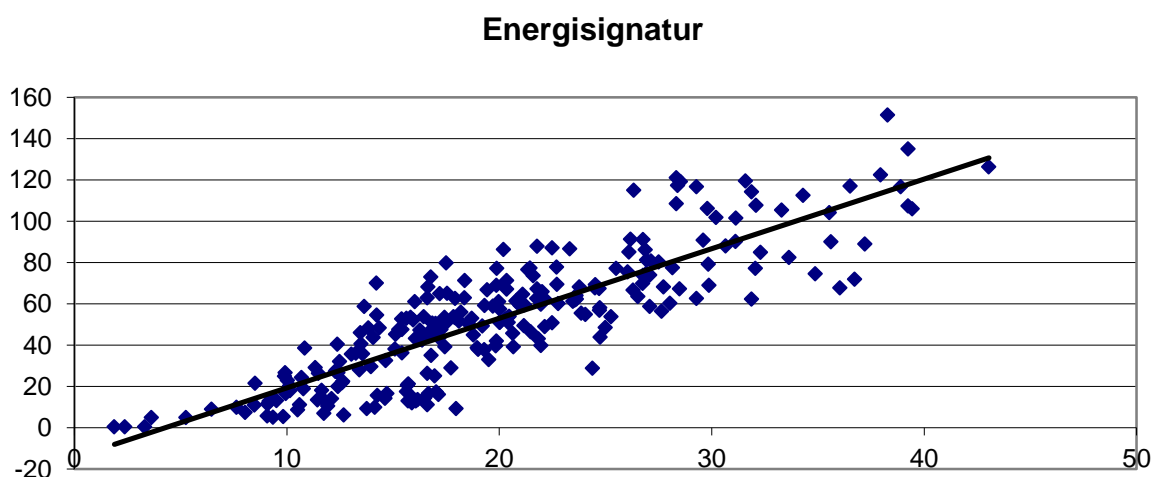
Figur 3.7 – Energisignatur (dygnsmedelvärden) för villa Carlstedt.

Där T_i är innetemperatur och T_u är utetemperatur. Korrelationskoefficienten för anpassningarna [9] - [12] är 0,7, vilket är lågt och beror på stor spridning i energiuttaget (dygnsbasis) till eftervärmning (figur 3.4) och värmesystemet. Såväl riktningskoefficienten som konstanten ökar om hushållsenergin inkluderas i signaturen. Att riktningskoefficienten ändras indikerar att det finns en temperaturberoende ($T_i - T_u$) komponent i hushållsenergi. Vid beräkning av husets U_m -värde har husets förlustfaktor beräknats både med avseende på signaturens koefficient för enbart total värmeanvändning och baserat på total värme och hushållsenergi.

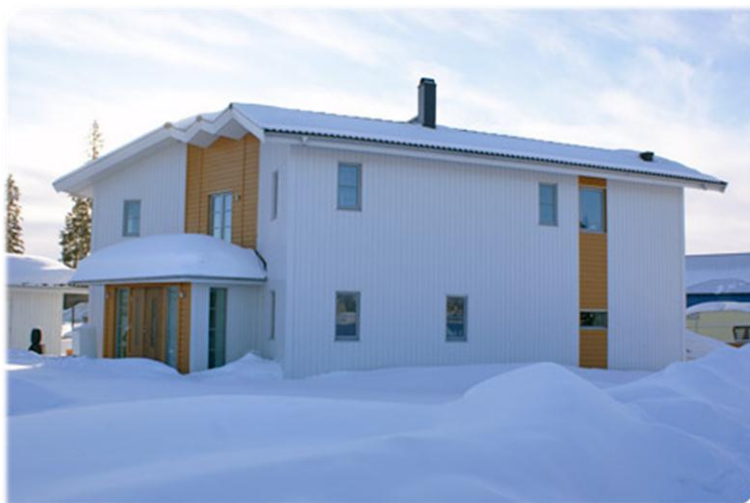
Figur 4.1 Villa Dario

Villa Dario är en tvåvåningsvilla som är byggd i en V-formation som är orienterad mot söder, vilket även de flesta fönster är för att maximalt nyttja solvärme. Den totala uppvärmda golvarean är 270 m². Taket är ett sadeltak med en beklädnad av betongpannor. Ytterväggarna har utvändigt träpanel och grunden är av typen platta (tjocklek 0,1 m) på mark.

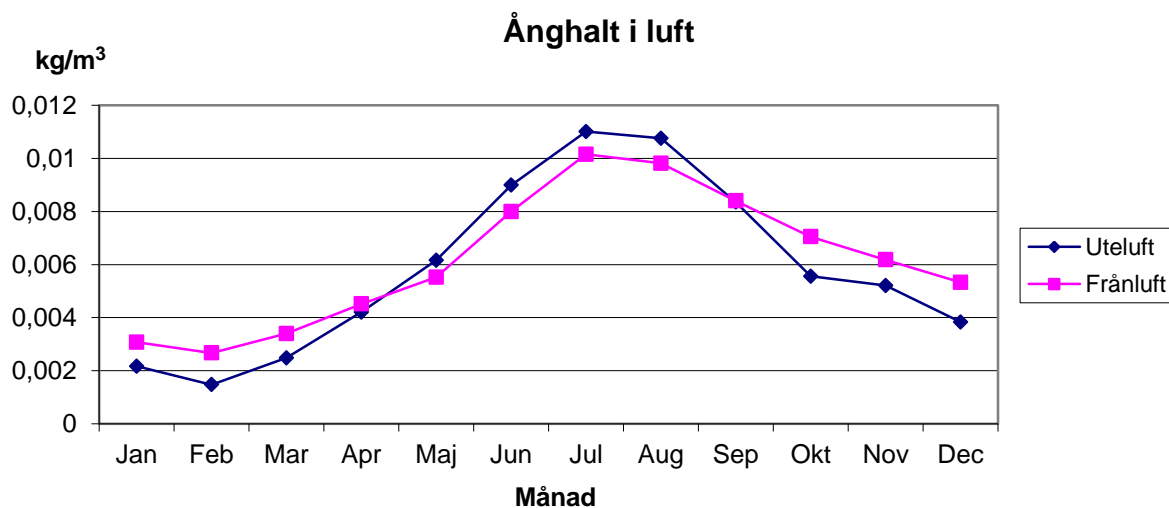
Figur 4.2 - Ånghalt utomhus- och i frånluften, 2011.

Ånghalten i frånluften är högre än i utomhusluften under perioden januari till och med april samt under oktober till och med december. Under dessa perioder innebär det att fuktillskottet i genomsnitt är 0,001 kg/m³. Den högsta ånghalten i utomhusluften, 0,011 kg/m³, som motsvarar 70,4% relativ fuktighet, uppmättes i juli månad vars genomsnittliga utomhustemperatur var 18,1°C.

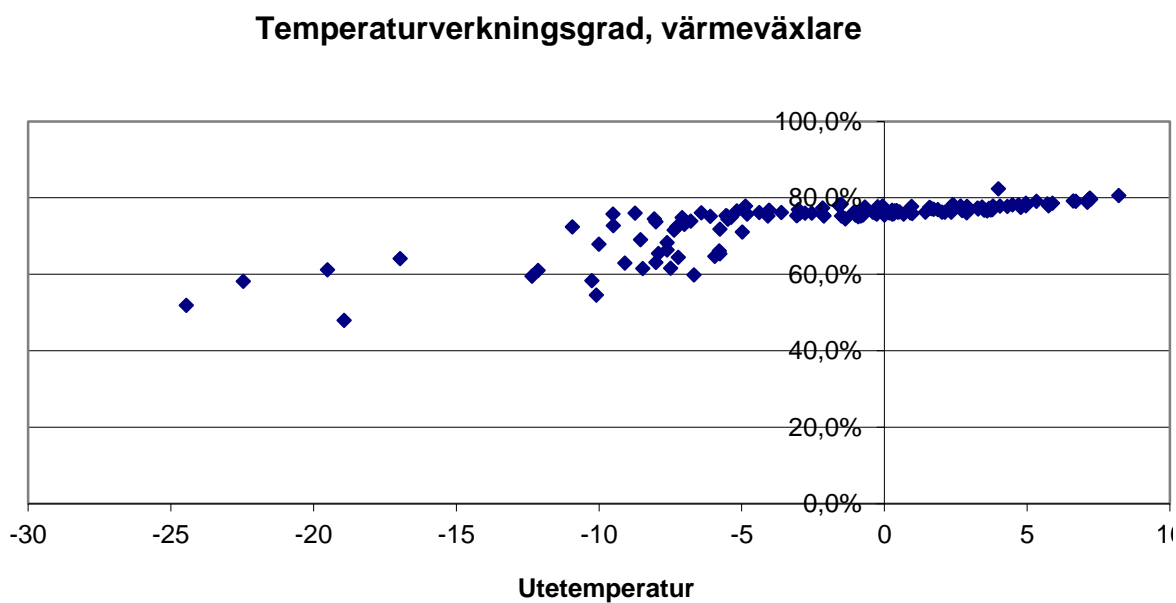
Figur 4.5 – Temperaturverkningsgrad baserad på uppmätta dygnsmedelvärden vid olika utomhustemperatur.

Den uppmätta temperaturverkningsgraden (exklusive eftervärmning) i luftbehandlingsaggregatets värmeväxlare är sammanställd i figur 4.5. För utomhustemperatur i intervallet 10 till -5°C varierar verkningsgraden mellan 75 – 80 %. I intervallet -5 till -25°C syns tydligt en ökad spridning i data och även att verkningsgraden reduceras ned till 50 - 60 % vid utetemperaturer ned mot -25°C. Detta indikerar att funktionen hos ventilationen inte är optimal sett ur driftsynpunkt.

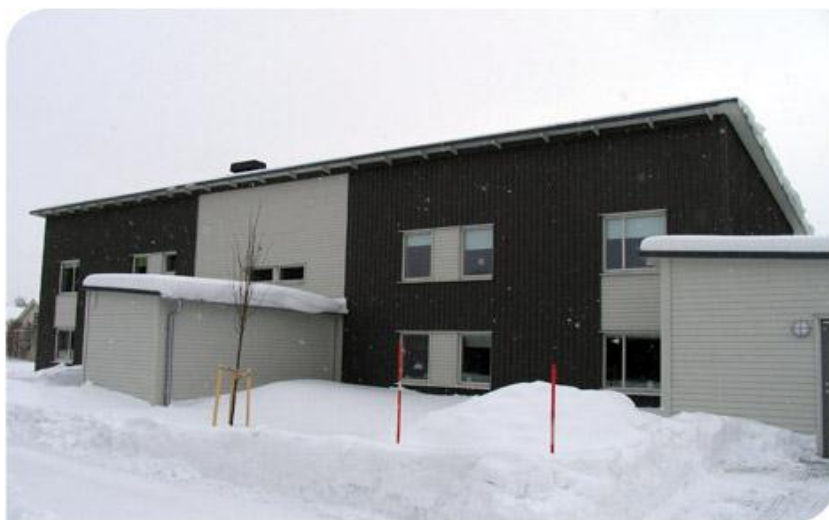
Figur 5.1 Gröngård

Huset Gröngård på Gimoborg är ett bostadsrätthus i två våningar med totalt 6 lägenheter. Den uppvärmda golvarean är 562 m². Husets stomme är byggd i betong med utfackningsväggar. Ytterväggarna har träpanel och grunden är platta på mark, som har tjockleken 120 mm.

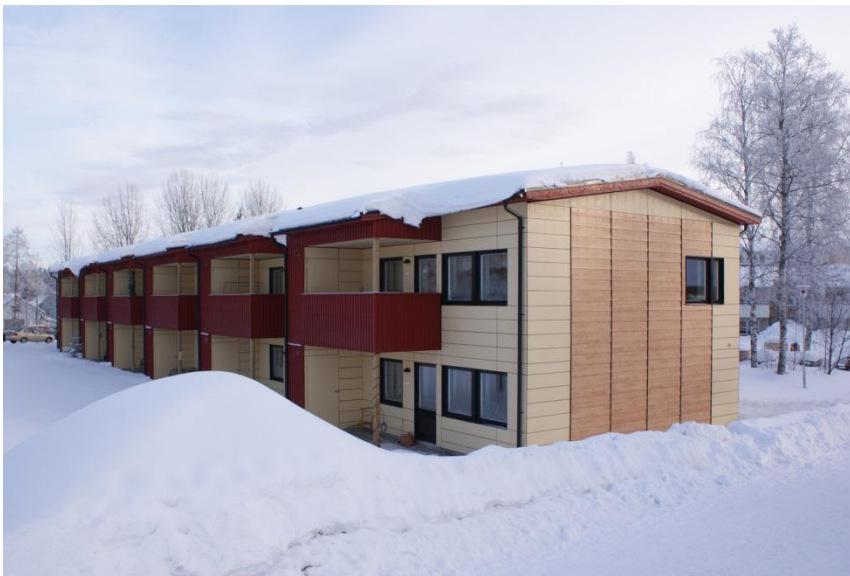
Figur 6.1 Flerbostadshuset Kullen

Fastigheten Kullen i Nordmaling är ett lägenhetshus för äldreboende. Byggnaden har totalt 12 lägenheter fördelade på två våningar. Huset är byggt med Masonites flexibla byggsystem (MFB), vilket är anpassat för industriell produktion av träbaserade element, dvs bjälklags- och väggelement.

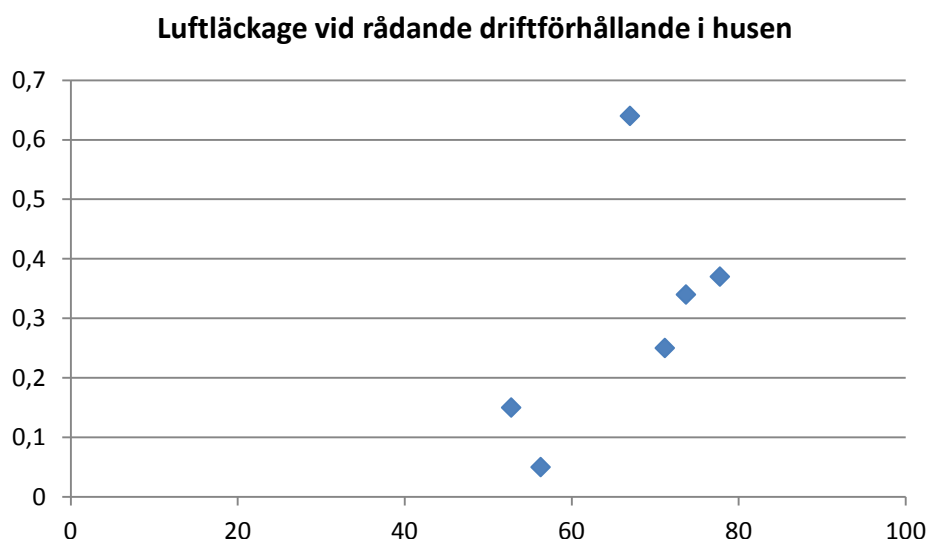
Figur 7.1 – Uppmätt täthet [l/sm²] vid 50 Pa som funktion av specifik värmeanvändning [kWh/m²·år]. Innetemperaturen är enhetligt 20°C i husen, men luftomsättning och tillförd värme är uppmätt för rådande förhållanden.

Villa F har den lägsta specifika värmeanvändningen, och enligt tabell 7.1 den lägsta fläktstyrda luftomsättningen samt inget behov av köpt energi för eftervärmning. Om luftomsättningen skulle ökas så ökar naturligt även den specifika värmeanvändning, dvs punkten för villa Falk skulle då förflyttas åt höger i figur 7.1 och de fem husen skulle därmed ansluta till en tydligare gemensam trend där det tätaste huset, vilket är flerbostadshuset Gröngård, har den lägsta specifika värmeanvändningen.
